**RELATÓRIO DE SERVIÇOS PRESTADOS NA
REAL GRANDEZA FUNDAÇÃO DE
PREVIDÊNCIA E ASSINTÊNCIA SOCIAL
AUTORIZAÇÃO DE SERVIÇO
CS N°032.2016**

A – PERÍODO DESTE RELATÓRIO: 26/09/2016 À 29/09/2016

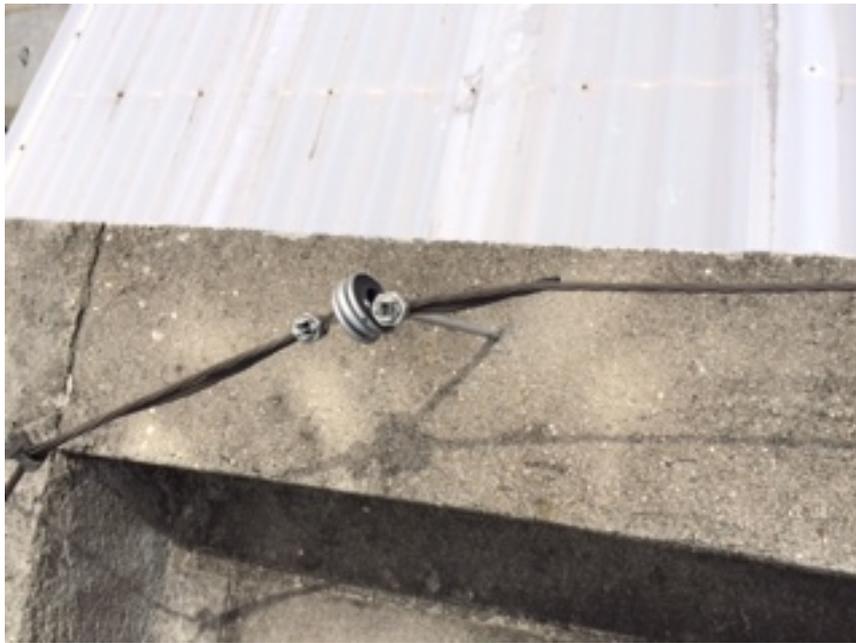
SUORTE ISOLADOR DESLOCADO

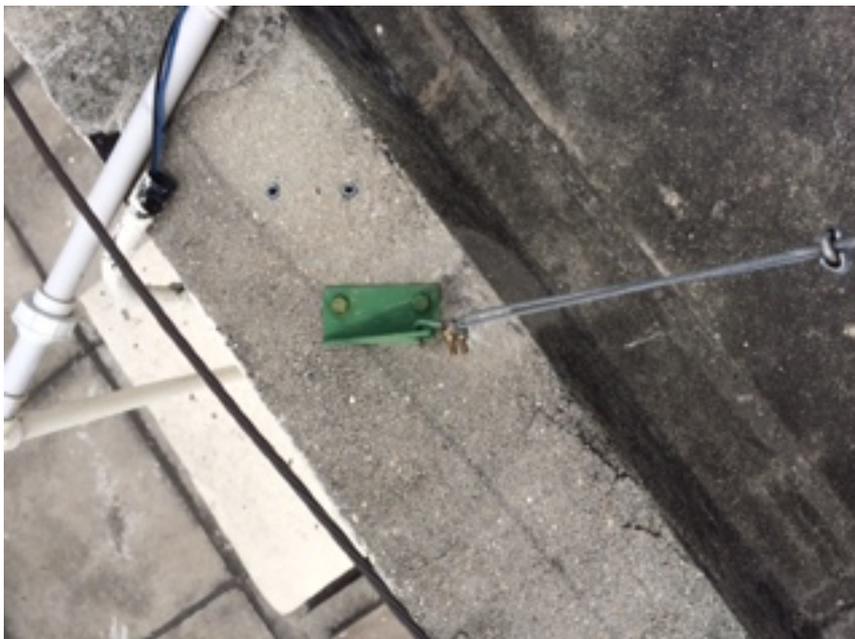
CONJUNTO DE ESTAIS DE FIXAÇÃO DO MASTRO DO PÁRA-RAIOS SEM TENSIONADOR

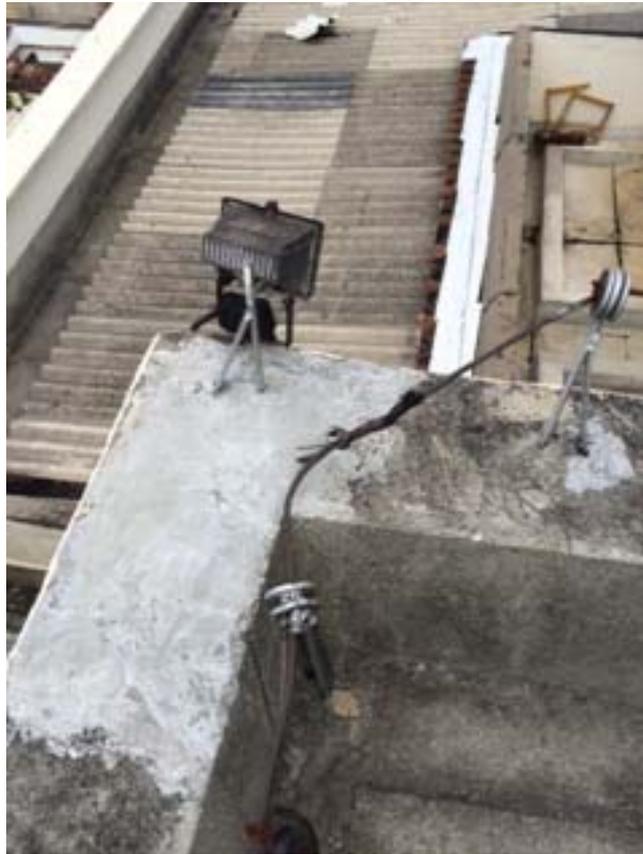
ISOLADOR SOLTO .

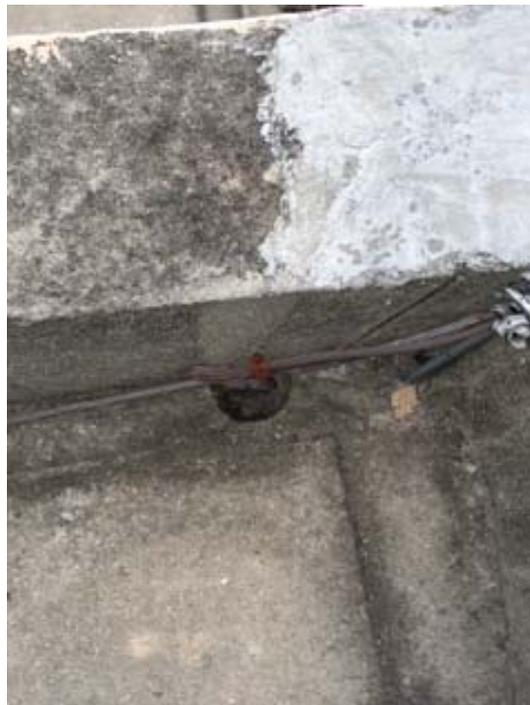
CONECTOR INAPROPRIADO NA JUNÇÃO DA CORDOALHA DA MALHA CAPTORA

COM A ESTRUTURA DA EDIFICAÇÃO

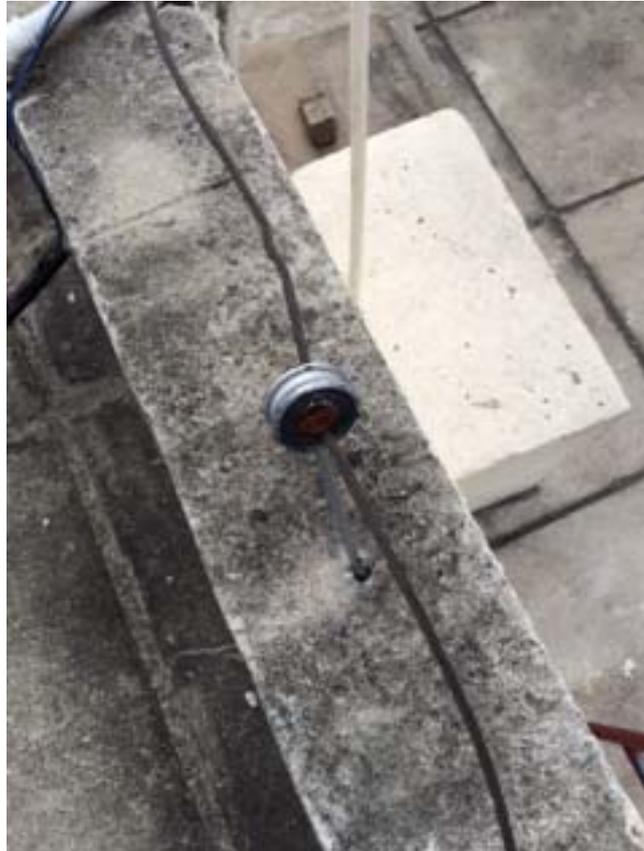
CORDOALHA DA MALHA CAPTORA FROUXA.

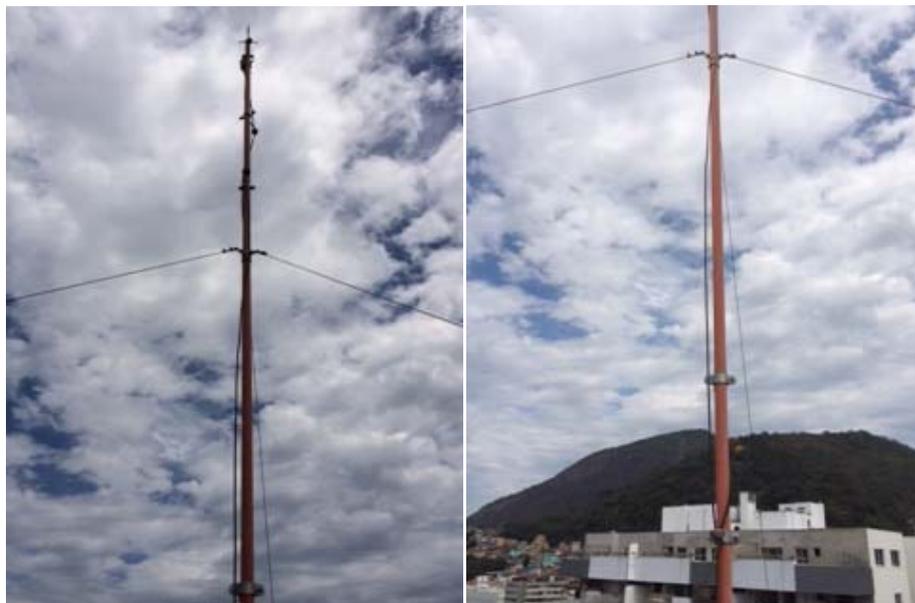
MASTRO DO PÁRA-RAIOS OXIDADO .

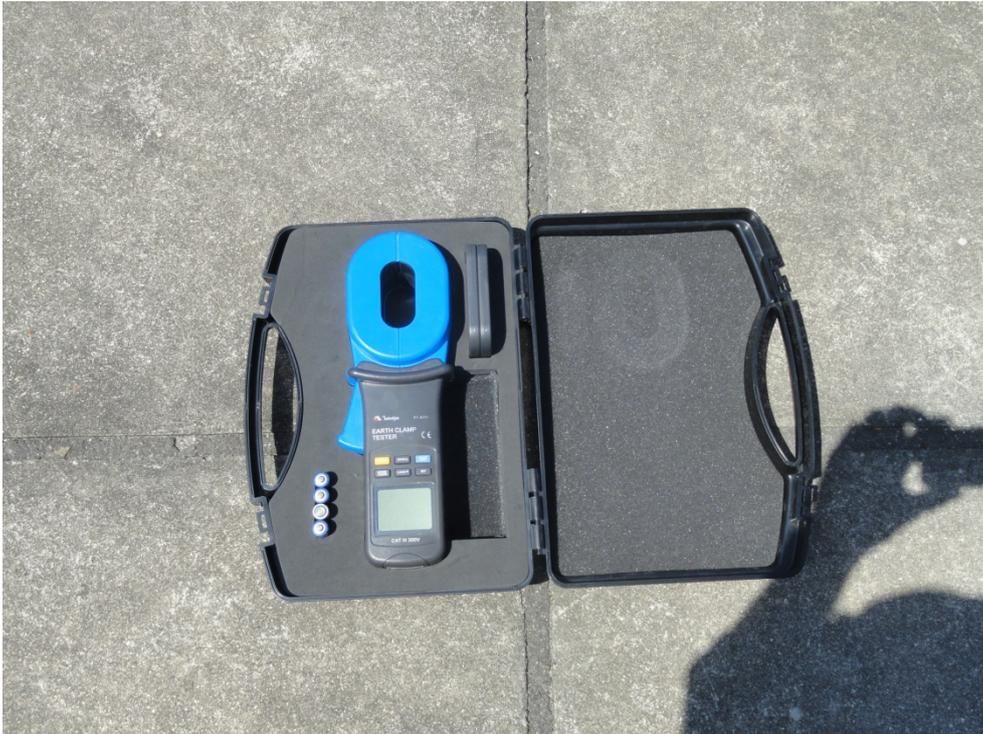
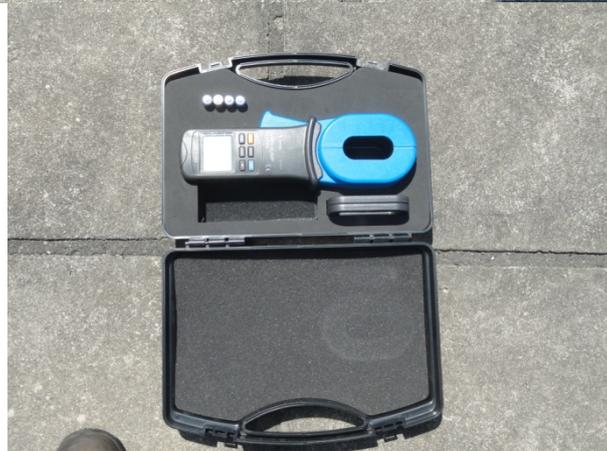
ALICATE TERROMETRO MODELO PT 4310 DE FABRICAÇÃO MINIPA, UTILIZADO PARA A MEDIÇÃO DAS RESISTÊNCIAS DE ATERRAMENTO DAS DUAS DESCIDAS DA MALHA CAPTORA.

MEDIÇÃO DOS VALORES DE RESISTÊNCIA NAS DESCIDAS DA MALHA DE CAPTORA

Descida lado Esquerdo da Malha = 1,4 Ω (OHMS)

Descida lado Direito da Malha = 1,4 Ω (OHMS)

A norma NBR 5419 preconiza que os valores de resistência sejam $\leq 10\Omega$ (OHMS).
